SERVICE TECHNICAL **news**

STN – DW – DE0606.1 – DEU

Titel : Bottichdichtung Geschirrspüler

EVO3 Geschirrspüler:

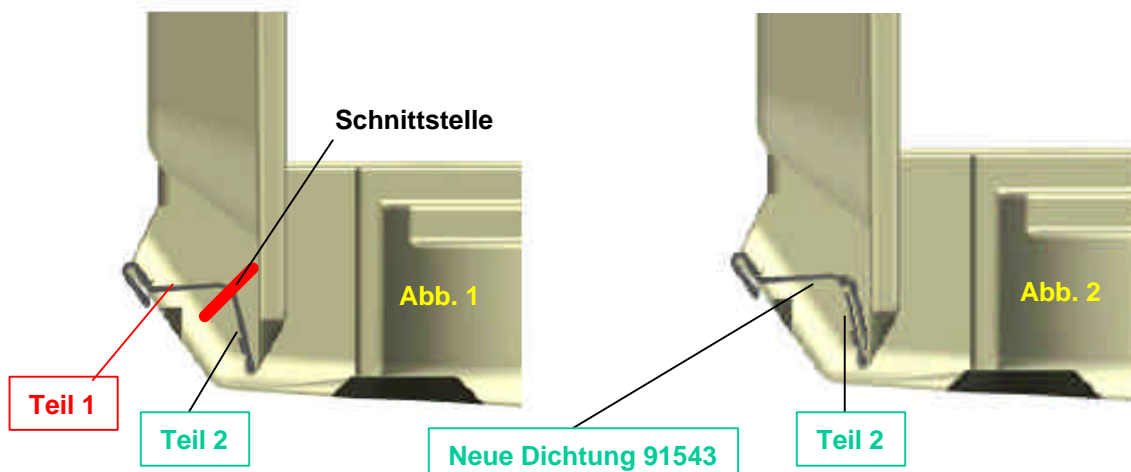
Bottichdichtung defekt, Wasseraustritt im Frontbereich.

Die **ALTE** Dichtung ist in der kompletten Länge an der rot markierten Stelle zu schneiden

Achtung!!
Nur die alte, bereits montierte Dichtung einschneiden, **NICHT** die **NEUE**

Nach dem Schneiden der Dichtung ist das **Teil 1** zu entfernen. **Teil 2** bleibt an der Innentür befestigt und wird **nicht entfernt** (Abb. 1).

Alternativ, zum Tausch der Innentür samt Dichtung, kann die Bottichdichtung C00091543 verwendet werden

Die **neue Dichtung 91543** wird auf den Bottichrand aufgesetzt, hinter das **Teil 2** geschoben (Abb.2) und mit 3 Befestigungsklammern **C00140679** fixiert (bei 45-er Geschirrspülern 2 Klammern verwenden)
